Bløde trafikanter

Fremkommelighed og sikkerhed i Jelling

Jelling Lokalråd, april 2014

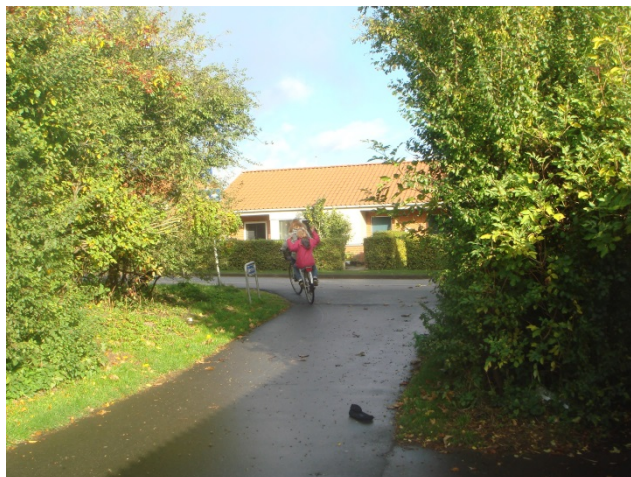
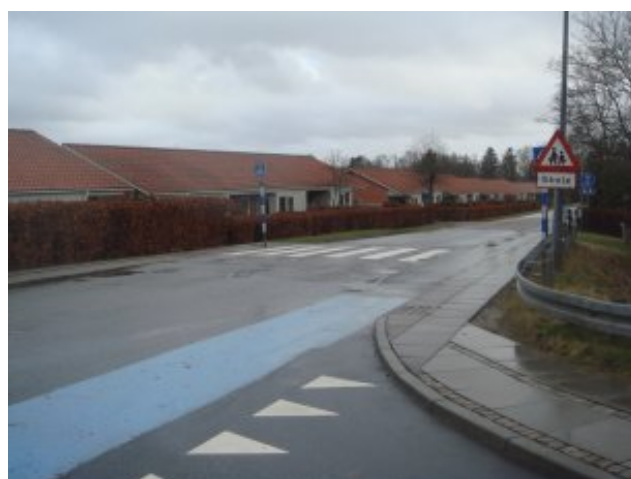
Skovgade/Skolestien (kort 2 - 1)

Problem: Langs Skovgades østside er der over 80 m anlagt et stykke dobbeltrettet fællessti. Hensigten har sandsynligvis været at undgå, at skolebørn på cykel krydser Skovgade ud for Skolestiens udmundning i denne. Udformningen og den manglende afmærkning afstedkommer dog andre risici for bløde de trafikanter. Kommer man cyklende mod syd ad Skovgade på stien, vil man ofte opleve, at cyklisterne fra Skolestien kører direkte ud uden at orientere sig (se foto). I øvrigt skal den dobbeltrettede sti ifølge reglerne have midterafstribning og gelænder/autoværn. Det sidste fordi der ikke er plads til 1 m rabat, som ellers kræves.

Forslag til afhjælpning: Ved Skolestiens udmundning males vigelinje og opsættes vigepligtstavle. I forbindelse med den planlagte omlægning af fodgængerfeltet på Skovgade udformes en løsning, der også gør det sikkert at færdes sikkert på cykel på langs ad Skovgade.

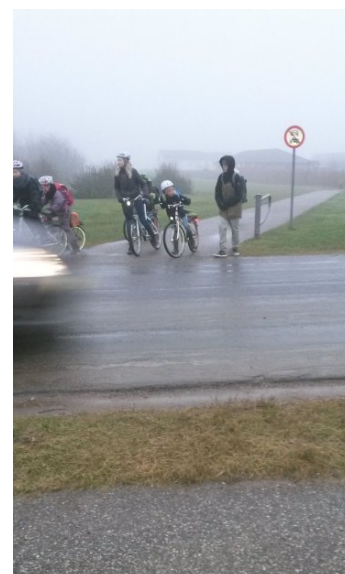
Skinbjerg (kort 2 - 2)

I forbindelse med arbejdet med at sikre skolevejen er det påtrængende at etablere en sikker krydsning for de mange skolebørn, der benytter stien fra Fåruplund-kvarteret og passerer Skinbjerg umiddelbart vest for renseanlægget. De to krydsende trafikstrømme til skolen er særligt intensive på samme tid om morgenen.

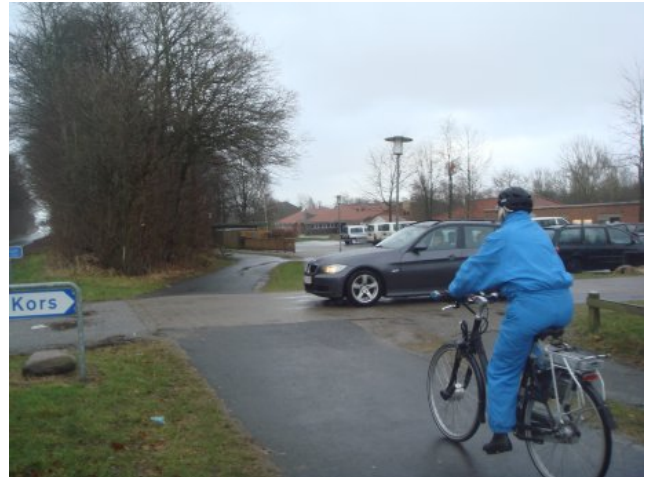
Krydsningen mellem Skolestien og ind-/udkørsel ved Røde Kors-centeret mangler fuldstændig afmærkning, der indikerer, at biltrafikken krydser en fodgænger-/cykelsti. Derfor er vigepligtsforholdene uigennemsigtige, og passage er usikker fra alle sider.

Forslag til afhjælpning: Skolestien gennemgår en komplet reovering, hvor cyklisterne gives fri gennemfart (i det mindste fra Fårupvej til gangbroen), ved at der etableres hensigtsmæssig og entydig afmærkning, samt at flisebelægningen omlægges/udskiftes. Hvis stykket fra gangbroen passerer private parceller og ikke kan gøres farbart, bør der være en udkørsel til Bredager.

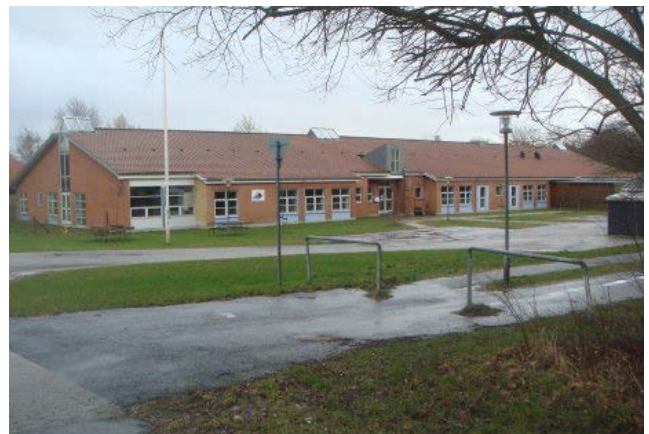
Ved krydsningen af ind-/udkørsel til institutionen Mariehønen er cyklisterne pålagt vigepligt. Fra vest standses cyklisterne umotiveret af bomme 5-7 meter før krydsningen. Vigepligten bør vendes, da stien er gennemgående, og det ikke er en vej, men en udkørsel, der krydses. Erfaringsmæssigt holder bilister alligevel tilbage for cyklerne. En dårlig oplæring i, at vigepligt står til forhandling.

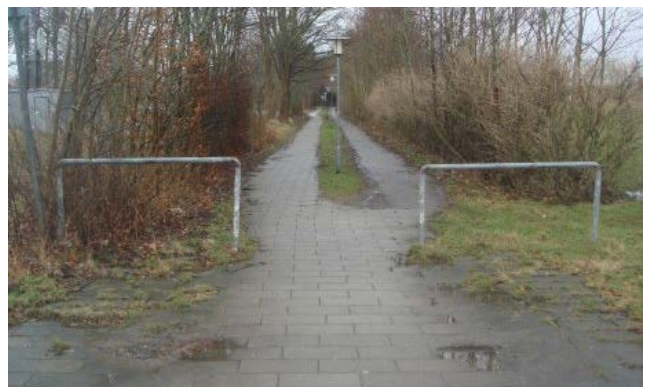
Ved stiens fortsættelse mod øst er der ingen markering eller skiltning, der indikerer, hvilket spor hhv. fodgængere og cyklister skal benytte. Flisebelægningen i den venstre (nordlige) ligger ujævnt.

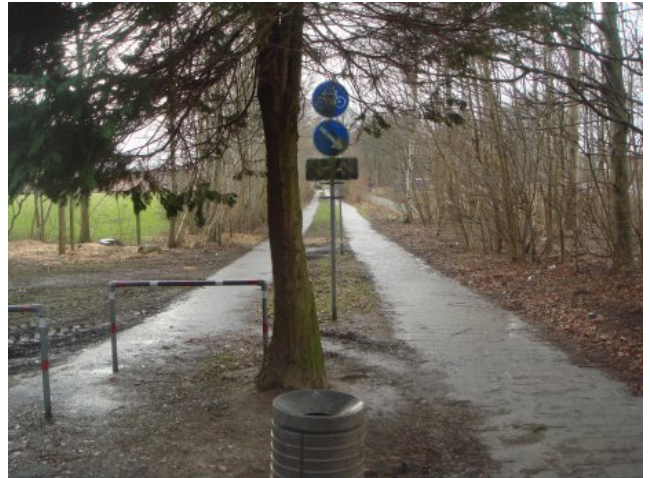
Først i den anden ende af stien lader det algebegroede skilt forstå, at stien herfra er en dobbeltrettet cykelsti og ikke længere en gangsti. Er det højre spor dobbeltrettet, eller kommer de modkørende cykler i det venstre spor?

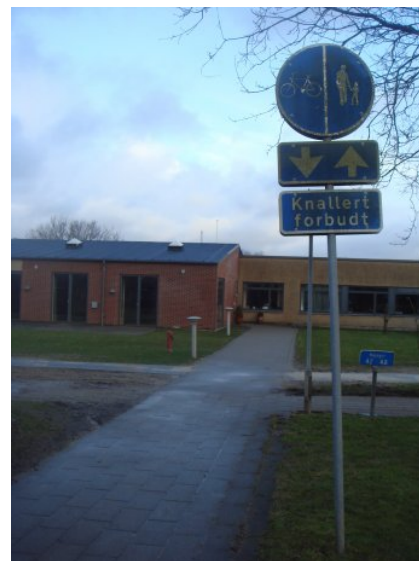
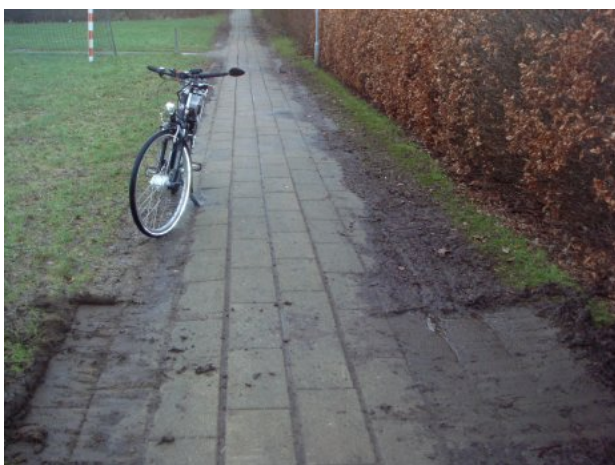
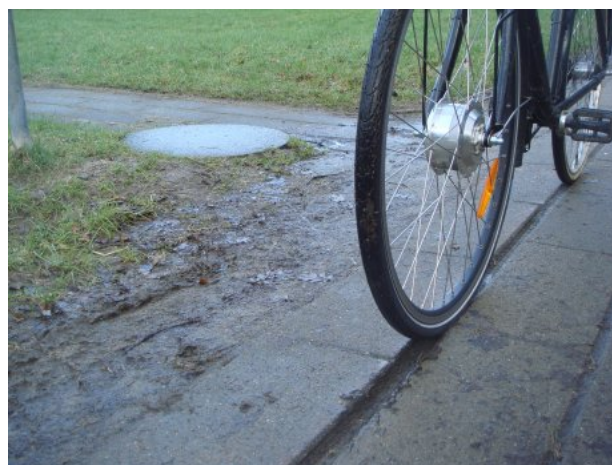
Højagerstien (kort 1 - 4)

Årtiers manglende vedligeholdelse har bevirket, at stiens bredde er reduceret med mindst 1/3 som følge af overgroning og aflejring. På det venstre foto er stien til illustration "udgravet" til oprindelig bredde. Fliserne er uheldigvis lagt på langs af stiens retning, og i takt med at de er sunket i siderne, er flisefugerne blevet så brede, at et cykeldæk vil blive fanget, så cyklisten ikke længere kan styre cyklen (foto til højre).

Fotoet til højre dokumenterer, hvor ufremkommelig stien er blevet, som følge af, at belægningen har sat sig.

Forslag til afhjælpning: Højagerstien gennemgår en komplet reovering. Dette arbejde koordineres med Jelling Varmeværk, der inden for en kort årrække vil udskifte rør under stierne.

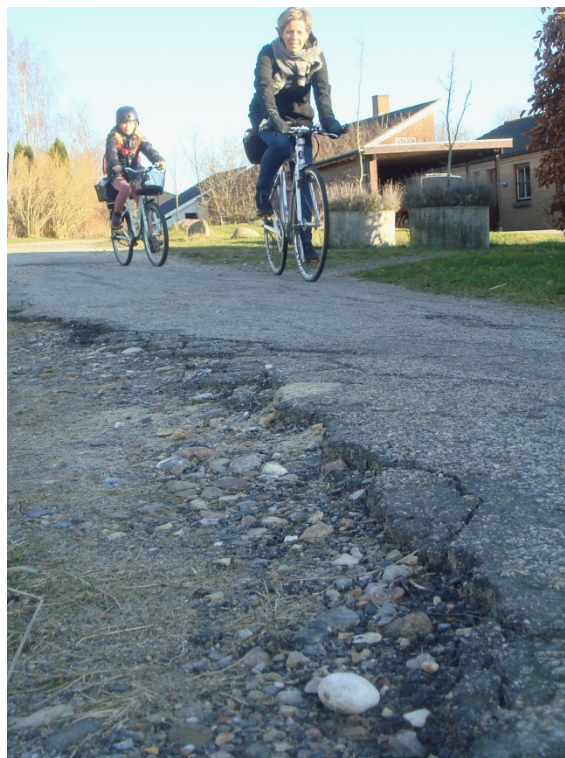
Hvesagerstien/Linkager (kort 1 - 5)

Problem: Da Højager-Hvesager-kvarteret i sin tid blev projekteret, indrettede man et helt separat stisystem, så fodgængere og cyklister ikke skulle færdes på bilvejene, hvor der ikke er gadelys. Kvarteret er med Linkager udvidet mod vest, men stisystemet er ikke bundet sammen. Ved adressen Hvesager 294 ender den flisebelagte Hvesagersti. De resterende 135 m er uden belysning, og belægningen er de forvitrende rester af den gamle Baggesholmvej.

Forslag til afhjælpning: Stiens belægning fornyes og der etableres gadebelysning langs stien.

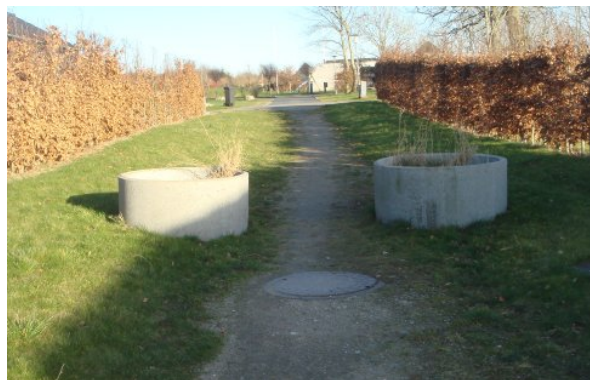
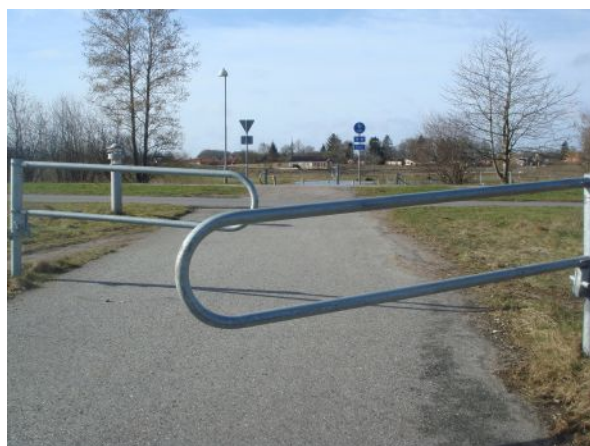
Problem: Adskillige steder i Jelling er der opsat chikaner eller bomme, som skal hindre biltrafik. Det må være en ubetinget regel, at enhver forhindring, der opsættes midt på en cykeltracé, er tydeligt afmærket, så den ses i mørke. Her er nogle få eksempler på forhindringer, der er stort set usynlige i mørke, og som således udgør en betydelig fare.

Øverste foto: Forbindelsen mellem Linkager og Hvesager (kort 1 - 6)

Nederste foto: Stien fra Haugled ved udmundningen i Amhøjvej

Forslag til afhjælpning: Forhindringerne forsynes med tydelige refleksbånd.

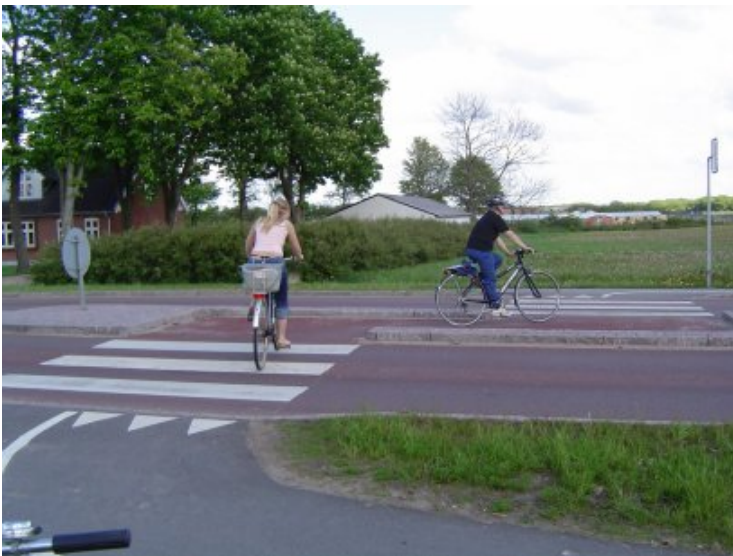
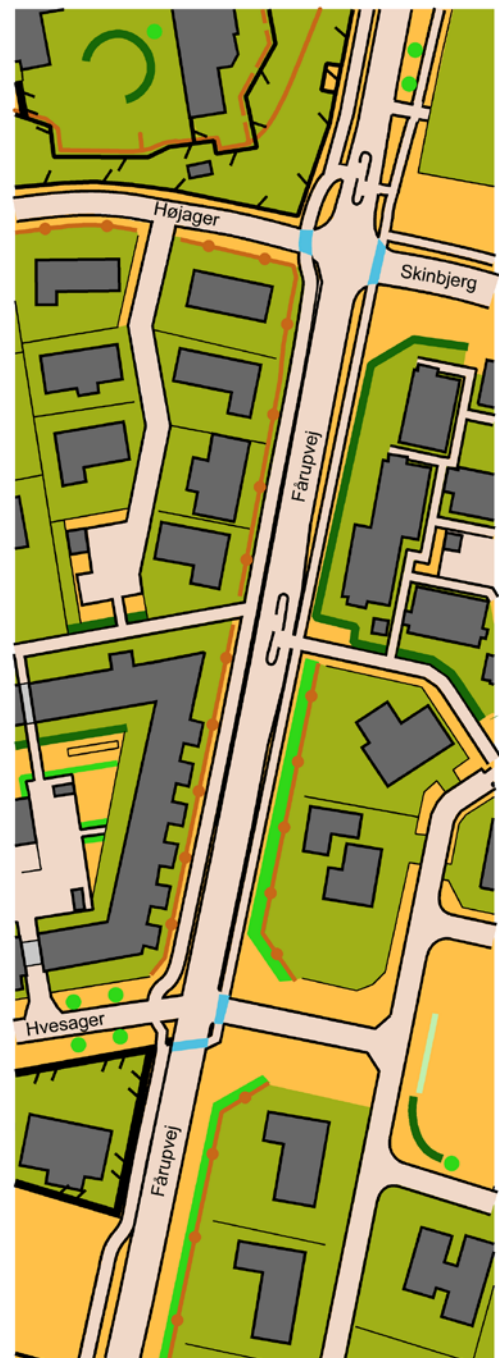
Krydset Højager/Skinbjerg/Fårupvej (kort 2 - 7)

Problem: Da der i 2005 blev anlagt dobbeltrettede cykelstier langs Fårupvej og Skinbjerg, opstod flere problemer for cyklister, der krydser Fårupvej og sidevejene Højager og Hvesager. Stien føres fra begge sider ud mod Fårupvej, hvor der er malet hjatænder og skiltet med fællessti, men samtidig er stien skiltet og bemalet som et fodgængerfelt. Det er derfor umuligt at afgøre, om man må cykle over vejen eller skal stå af og trække (vigelinje giver kun mening for kørende trafik). Uanset om man trækker eller cykler over vejen, er det så besværligt, at størstedelen af cyklister ind mod byen vælger at blive i venstre side og fortsætter – som spøgelsescyklister – imod færdselsretningen til fare for sig selv og andre trafikanter.

Ved Højagers og Hvesagers udmunding i Fårupvej er cyklister pålagt vigepligt, men da det for de fleste bilister opleves unaturligt at køre frem, når der kommer trafik på tværs, opstår der ofte uklare situationer og unødigt ventetid (hvem mon kører?).

Forslag til afhjælpning: At ensrette cykeltrafikken på Fårupvej og anlægge knap 200 m sti i langs østsiden fra Hvesagers udmunding til Skinbjerg. Alternativt ombygges krydset med ændret afmærkning og fjernelse af kantsten, så krydset kan passeres på normal vis.

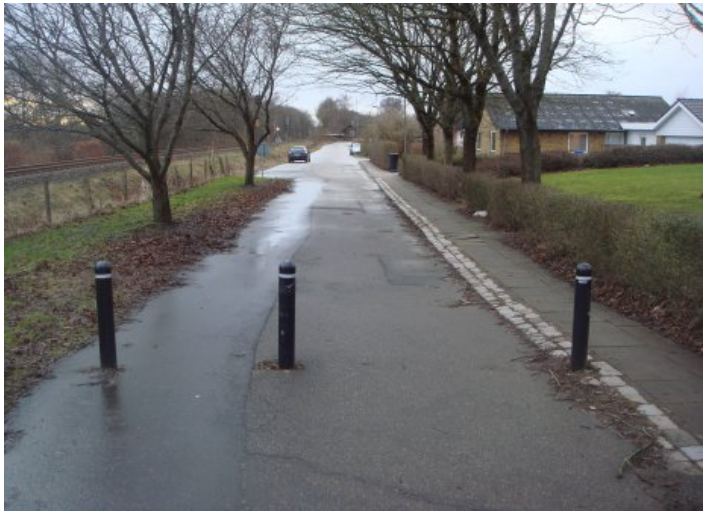
Lærkevej ved Fårupvej (kort 2 - 8)

Problem: Hvor Lærkevej munder ud i Fårupvej er opsat tre pullerter (af den trafiksikre slags med gode reflekser) for at markere, at den ender blindt – for biler.

Pullerterne er opsat med forskellig indbyrdes afstand. Muligvis er dette for at en fejmaskine skal kunne passere det bredeste sted. Men det kan en lille bil også, hvilket er iagttaget!

Forslag til afhjælpning: Pullerterne anbringes med samme indbyrdes afstand. Den midterste kunne eventuelt være lavet således, at en vejmand med særlig nøgle kunne lægge den ned, når han skulle igennem.

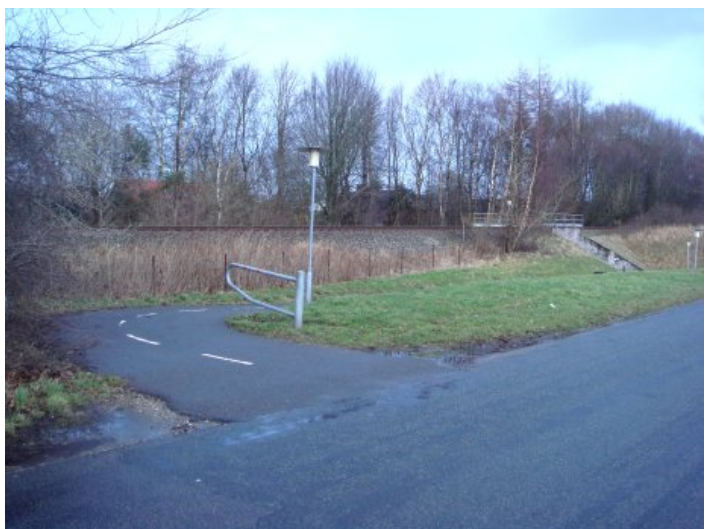
Stitunnellen ved Ringvejen/Friluftsbadet (kort 1 - 9)

Problem: Dette stiforløb under jernbanen er på et tidspunkt anlagt for at lette vejen til og fra sportstilbud for børn og voksne fra Ringvejen/Højager/Hvesager. Det er muligvis tænkt som en dobbeltrettet fællessti, men der er ingen skiltning, som angiver stiens art.

Der er bomme ved Ringvejen – åbne. Der er opsat et spejl, hvor stien har et knæk på 90 grader. Spejlet, der skal kompensere for den manglende oversigt, er jævnlige udsat for hærværk.

Der er iagttaget bilkørsel – i begge retninger – under tunnellen, endnu uden ulykker.

Forslag til afhjælpning: Skiltning (dobbeltrettet fællessti) og hjaltænder, som angiver vigepligten for cyklister ved udkørsel til de tilstødende veje (Ringvejen og Mølvangvej). Bomme, som skal forhindre biltrafik, bør være lukkede. Spejlet fornyes.

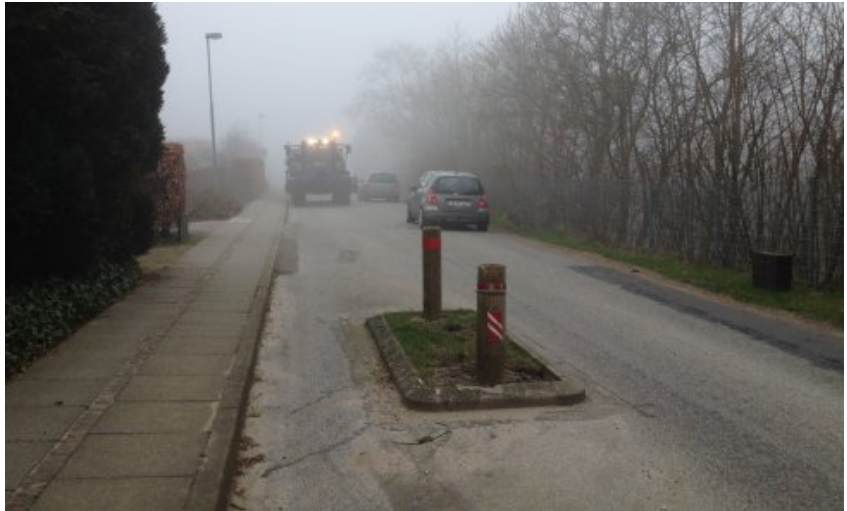
Amhøjvej (kort 2 - 14)

Problem: Chikanerne på Amhøjvej indsnævrer vejbredden, så mange cyklister vælger at færdes på fortovet. En beboer beskriver forholdene:

”På Amhøjvej er der 4 chikaner som er anlagt så uheldigt og forkert, at der hverken er plads til alm. cyklister eller til børnecykelvognene, som mange forældre benytter, når de kører de små til institutionen Grangaard. Det har været et problem siden chikanerne blev etableret, men med lukningen af Gormsgade og den deraf stærkt forøgede trafikmængde

er forholdene helt uholdbare. Hver dag er vi vidne til bilisternes pludselige opbremsninger og farlige situationer, hvor cyklister bliver presset. Desuden har det medført en voldsom trafik af cyklister på det eneste fortov der findes her, blandet med fodgængere, småbørn på små cykler og barnevogne - netop på grund af at det ofte føles for farligt at cykle på en meget trafikeret vej. Her er til tider en voldsom trafik af store fragtbiler og tunge lastvognstog, som passerer tæt forbi fortovskanten, hvor de omtalte bløde trafikanter færdes. Efter lukningen af Gormsgade er Amhøjvej endvidere blevet en af indfaldsvejene som ofte bruges af udrykningskøretøjer hvilket ikke gør det mindre problematisk.

Chikaneanlæggene er nu påkørt 8-10 gange uden der er gjort foranstaltninger til at forbedre synligheden af disse eller helt fjerne dem. Vi håber meget at dette kan give en reaktion fra Vejle Kommune, da gentagne henvendelser ikke har ført til forbedringer af forholdene.”

Forslag til afhjælpning: Vejens design tilpasses de nuværende forhold: at den både fungerer som gennemfartsvej, adgangsvej til daginstitution og som trafikåre for mange bløde trafikanter mellem Jelling midtby og et større beboelsesområde.

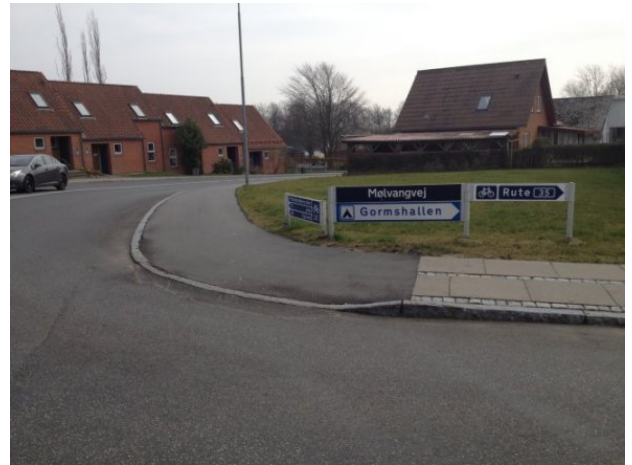
Mølvangvej/Fårupvej

Problem: Det er umuligt at se, om stien langs Fårupvejs vestside er en forlængelse af fortovet, eller om det er en cykelsti.

Afhjælpning: Entydig skiltning/afmærkning

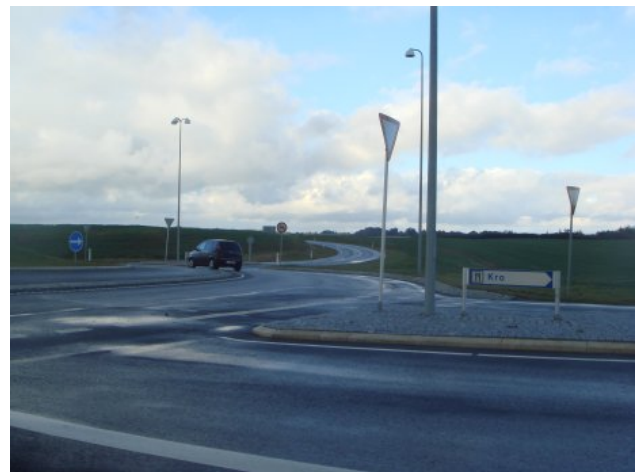
Rundkørsel Herningvej/Mangehøje

Problem: Fra rundkørslen er der skiltet med cyklistforbud ad Mangehøje. Da Mangehøje hverken er motorvej eller motortrafikvej eller kan kategoriseres som særlig farlig, kan forbuddet kun være motiveret ved, at der findes en alternativ rute forbi kroen og ad den nedlagte Tørringvej. Denne rute er p.t. ikke skiltet for cyklister.

Afhjælpning: Cyklistforbuddet ophæves og/eller der skiltes med alternativ cykelrute.

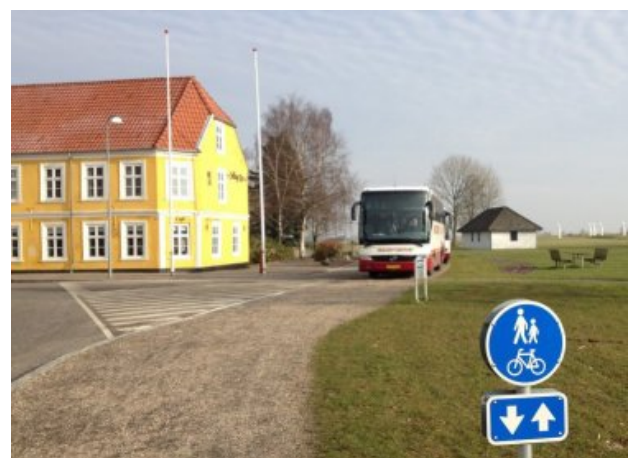
Monumentområdet ved kroen (kort 2 - 10)

Problem 1: Forholdene ved kroen er diffuse og misforståelige. "Vejen" nordpå er skiltet som ensrettet mod syd, men ved indkørslen fra Herningvej, er der ikke skiltet med indkørsel forbudt. Herfra kan man få det indtryk, at stien først begynder ved pullerten og stiskiltet ved toiletbygningen. Fotoet viser et tilfælde, hvor tre turistbusser er bakket ind og har parkeret på stien.

Forslag til afhjælpning: Tydelig skiltning i normal størrelse. Evt. flyttes de to "Ensrettet"-skilte ud i skellet mellem den asfalterede og den grusbelagte del.

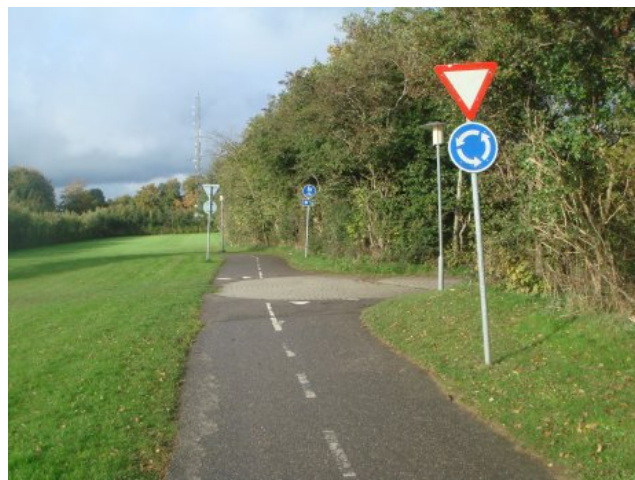
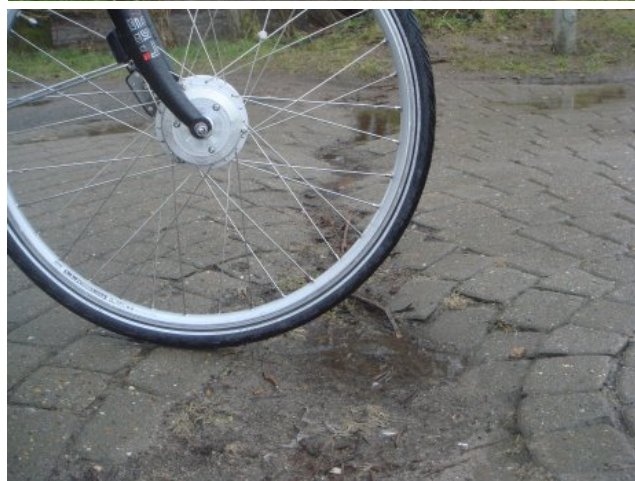
Cykelsti-”rundkørsel” (kort 2 - 11)

Problem: En krydsning mellem stierne i institutionsområdet er skiltet som rundkørsel på trods af, at dens størrelse gør det umuligt at færdes, som man skal i en rundkørsel. Det må betragtes som en spøg, der ikke hører til i det offentlige stisystem.

Hvor stien fra øst møder ”rundkørslen”, er fliserne i en linje på tværs sunket ca. 10 cm, så der opstår et markant bump.

Afhjælpning: Fliserne erstattes af asfalt, og stikrydset udformes som et almindeligt T-kryds med vigepligt for cyklister fra øst.

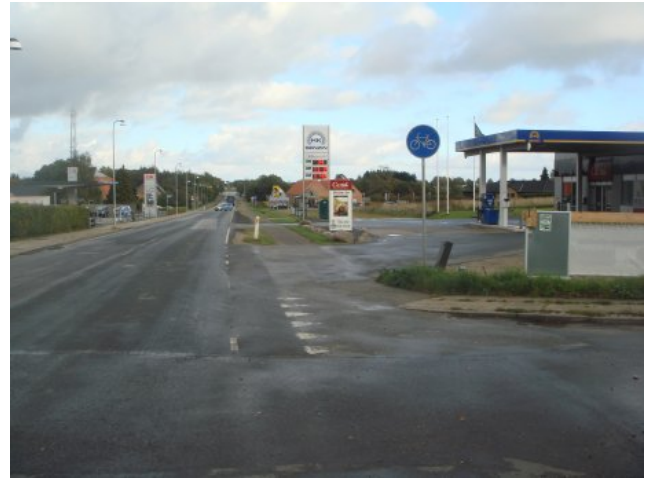
Vejlevej, cykelsti ved HK-Benzin-tank

Problem: Ved Nyvejs udmunding i Vejlevej starter cykelstien mod øst. Grænseområdet mellem udkørslen fra tankstationen og cykelstiens begyndelse er diffust. Bilister, der kører frem til en linje, der flugter med vigelinjen for enden af Nyvej, vil ligge på kollisionskurs med cyklister, der er på vej ind på stien.

Afhjælpning: Der males vigelinje (hajtænder) og cykelsymbol (V21).

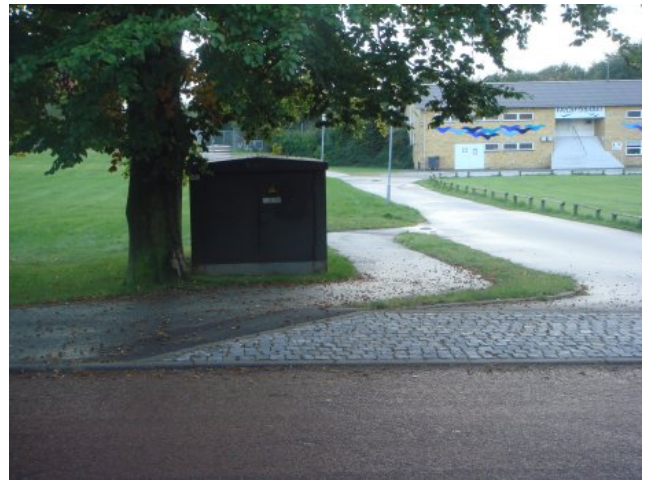
Friluftsbadet (kort 1 - 12)

Problem: Ved udkørslen fra friluftsbadet er der anlagt et stykke uklassificeret sti, som formentlig skal lette børns passage af Mølvangvej. Problemet er, at den i den ene ende ligner en cykelsti, men glider direkte over i fortovet, hvor cykling ikke er tilladt.

Afhjælpning: Der males fodgængersymbol (V17).

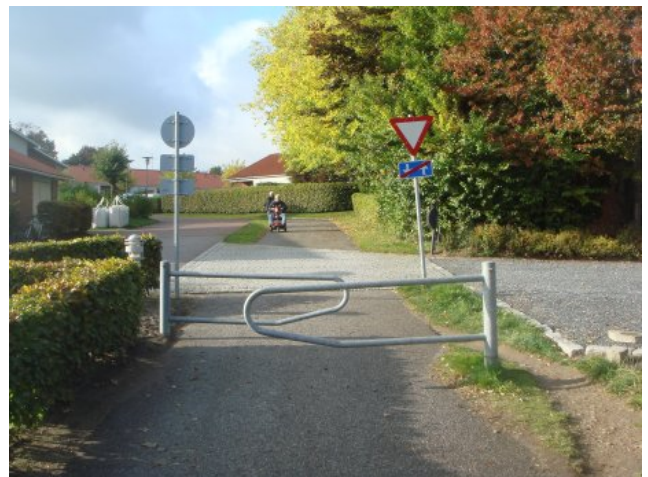
Skovgade v. lejeboligerne (kort 2 - 13)

Problem: Vigepligtstavlen er malplaceret, idet trafikken fra den private grund har vigepligt jf. færdselsloven.

Afhjælpning: Undertavlen bevares, mens skiltet erstattes af Fællessti (D27_1).

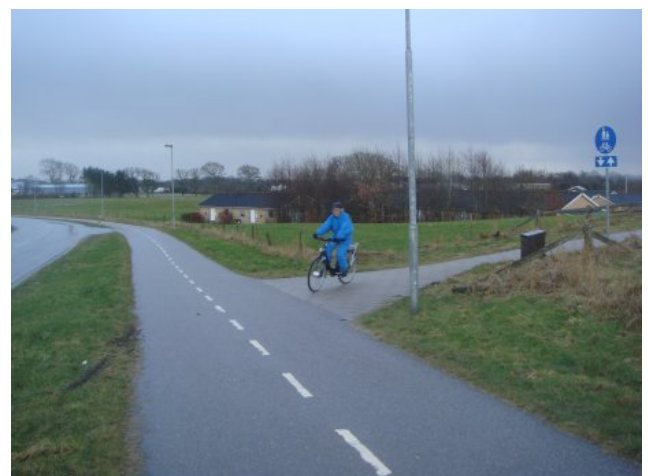
Hvesagerstien/Fårupvej (kort 2 - 14)

Problem: Der er ingen angivelse af vigepligtsforhold ved Hvesagerstiens udmundning i den dobbeltrettede fællessti langs Fårupvejs vestsider. Højrevigepligt er ikke hensigtsmæssig her.

Afhjælpning: Der markeres med vigepligt for kørende på Hvesagerstien ved bemaling eller skiltning.

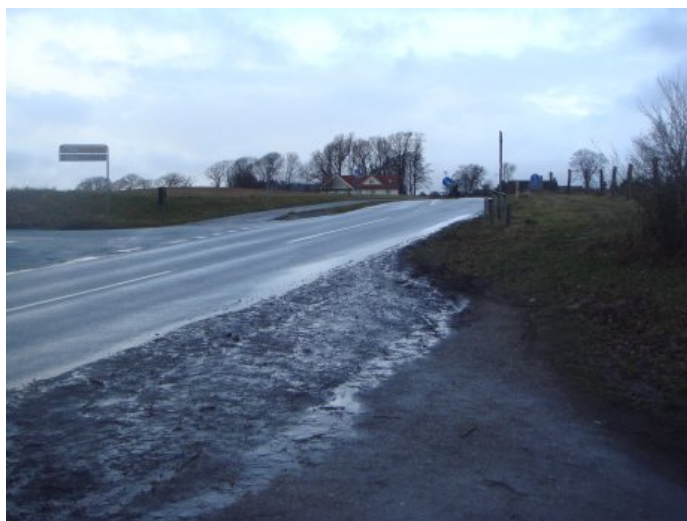
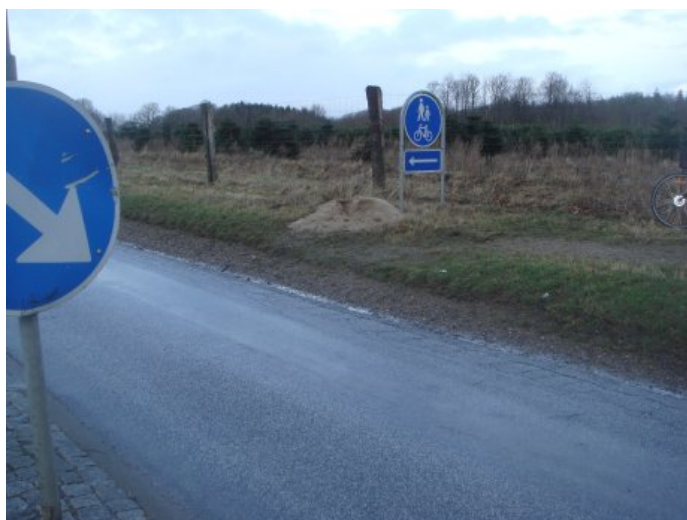
Fårupvej/Fårupgårdvej (Autohjørnet)

”Her er der engang forsøgt anlagt et kort stykke cykelsti i højre side, når man kommer fra Fårup sø. Formålet har formentlig været at få cyklister til at køre lidt længere frem inden de vælger at krydse Fårupvej for at komme over på den veletablerede cykelsti.

Det korte stykke cykelsti er skiltet, men har aldrig fået anden belægning end noget fasttromlet grus. Siden etableringen er stien aldrig blevet vedligeholdt, og den er ufremkommelig og ubrugelig – til dels på grund af en ret stejl opkørsel.

Konsekvensen er, at cyklister vælger/ bliver nødt til at krydse Fårupvej lige ud for Fårupgårdsvejs udmundning i Fårupvej. Det er den eneste mulighed, hvis man vil køre videre på cykelsti mod Jelling.

Afhjælpning: Der er behov for at få genetableret/renoveret det korte stykke cykelsti, sådan at man sikkert og på ordentlig vis kan krydse Fårupvej.

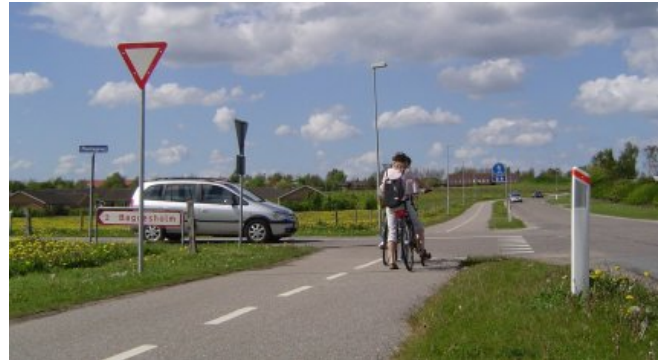
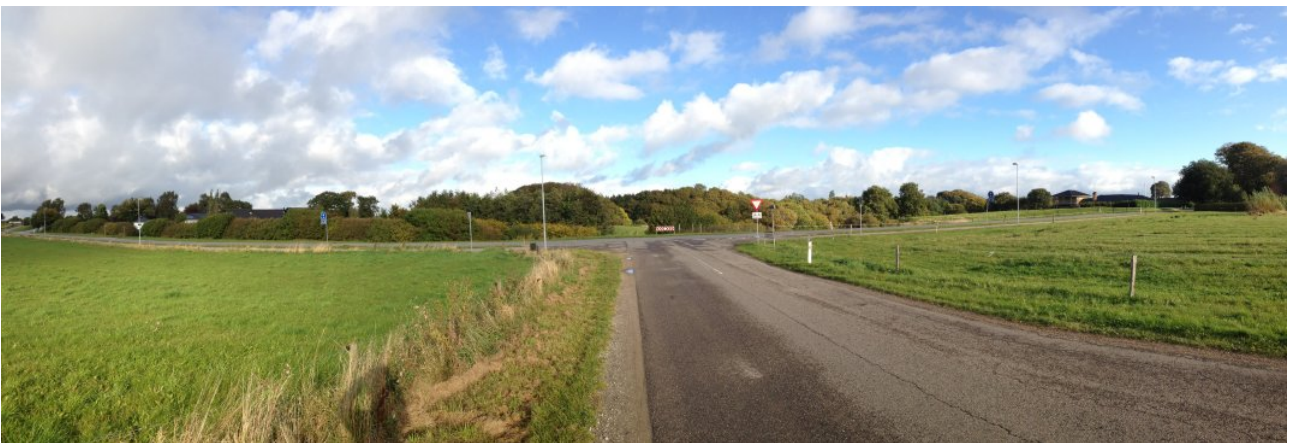
Plantagevej/Fårupvej (kort 1 - 15)

Problem: Ved Plantagevejs udmunding er cyklister på den dobbeltrettede cykelsti i Fårupvejs vestside pålagt vigepligt for sidevejstrafikken. Helt ulogisk mødes også trafikken fra sidevejen af en vigepligtstavle med undertavlen Dobbeltrettet cykelsti (Ub11_2), hvorfor mange bilister af god vane alligevel holder tilbage for cyklisterne. Som følge deraf respekterer cyklisterne naturligt nok ikke vigepligten.

Denne hindring af cyklisternes fremkommelighed på den langsgående trafikåre findes også ved Højagers og Hvesagers udmunding. Disse to steder bevirker stiens snoede linjeføring, at dårlige oversigtsforhold kan udgøre en risikofaktor for cyklister, der kommer modsat den retning, som bilisterne forventer. Som nedenstående panoramafoto illustrerer, er der fuld oversigt til begge sider i det aktuelle kryds og intet, der motiverer, at cyklisterne på Fårupvej skal holde tilbage.

Ved et trafikuheld 27-03-2014 kolliderede en ligeudkørende cyklist med en højresvingende bilist, der henviste til hjåntænderne på cykelstien – dvs. en motivation til og et påskud for at tilsidesætte færdselslovens § 26 stk. 6, der pålægger vigepligt ved krydsning af dobbeltrettet cykelsti. Således bidrager den nuværende afmærkning ikke til cyklisternes sikkerhed.

Afhjælpning: Vigepligtsskiltene på cykelstien fjernes, og der anlægges blå cykelfelt (S21).

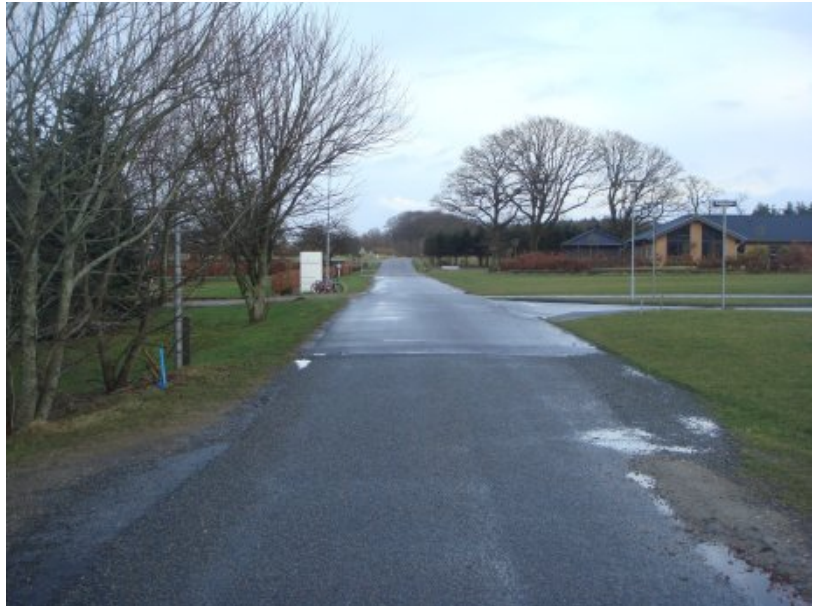
Plantagevej/Eskelunden (kort 1 - 16)

Problem: Beboerne i det nye boligområde med p.t. 21 familier har ikke en sammenhængende stirute til Jelling og oplever Plantagevej som en barriere. Plantagevej bliver benyttet af mange bløde trafikanter. Dels er det en skolevej for børnene på bl.a. Eskelunden, dels ligger FDF-huset på strækningen, og dermed er der færdsel af børn i alle aldre. Endelig benyttes Plantagevej af mange motionister, f.eks. løbere og cykelryttere. Det er beboernes opfattelse, at der i forhold til de mange bløde trafikanter generelt køres alt for stærkt.

Forslag til afhjælpning: Der etableres hastighedsbegrænsning og/eller opsættes fartbegrænsende foranstaltninger langs med Plantagevej fra Fårupvej og hen til indkørslen til Eskelunden eller til efter FDF-huset, enten i form af cikaner eller vejbump.

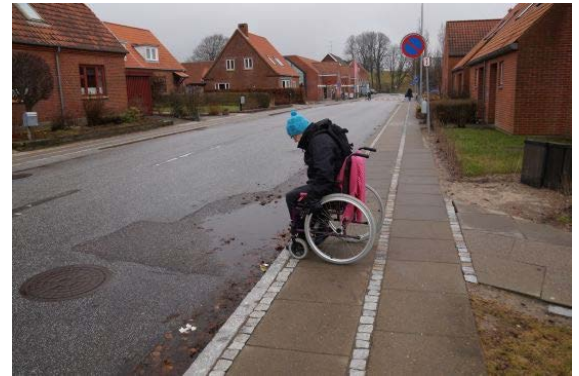
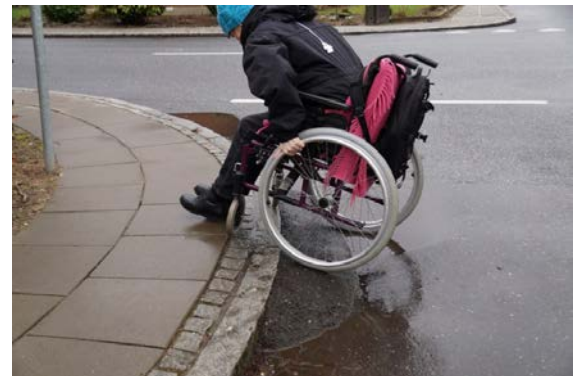
Nedkørsler/opkørsler (kort 3 - 1 a, 2, 3, 4, 5, 7,9 10, 15, 17 18, 19, 21, 24, 25, 26 , 32, 34,37)

Problem: Nedkørsler/opkørsler mangler utrolig mange steder i byen. Det er naturligt, at når et fortov ender, er der/bør der være en nedkørsel. Desuden er der flere eksempler på meget stejle nedkørsler, der kan være meget vanskelige/umulige for især kørestolsbrugere at benytte.

Forslag til afhjælpning: Asfalterede nedkørsler. Alternativt nedsænkede fortove.

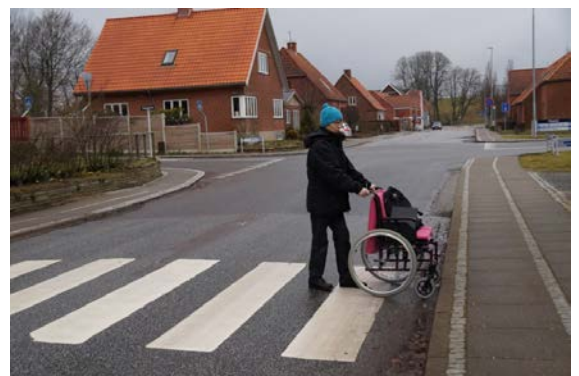
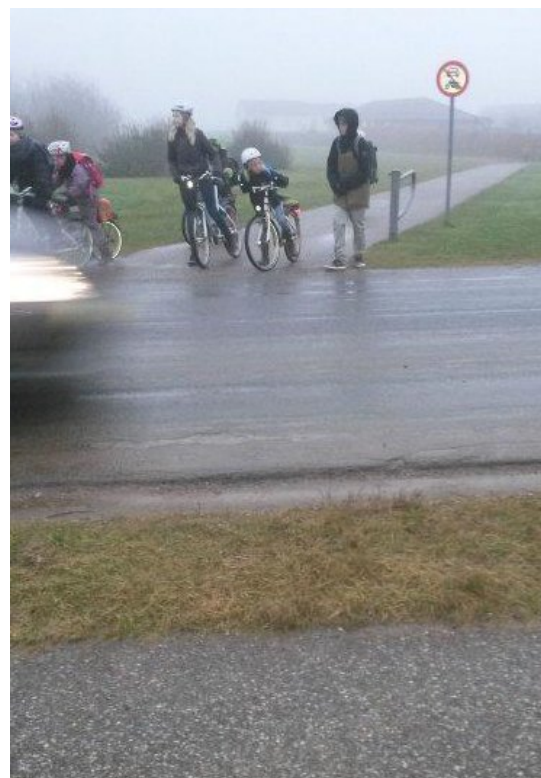
Fodgængerovergange – eksisterende og manglende (kort 3 - 1a, 3, 24, 27)

- 1) I krydset Mølvangvej – Fårupvej/Kollegievej er der to fodgængerovergange. Overgangen på Mølvangvej ligger temmelig langt fra krydset, og ikke der hvor man som fodgænger naturligt vil passere vejen. Desuden er nedkørslerne placeret vest for overgangen, og ikke som en naturlig start på fodgængerovergangen. Der er kun fodgængerovergange ved to af vejene i krydset, hvilket virker helt ulogisk.
- 2) Kollegievej er stærkt befærdet, og derfor vanskelig at passere (værst morgen og aften).
- 3) Fodgængerovergangen på Vejlevej virker forkert placeret, og torontolyset blinker ikke.

- 4) Svært at krydse Skinbjerg (udkørsel fra ældreboligerne nær rensningsanlægget). Ingen naturlig overgang på nordsiden.

Ad 1) Flytning af fodgængerovergangen på Mølvangvej mod øst, og etablering af fodgængerovergange på Fårupvejs østside og Mølvangvejs østside.

Ad 2) Etablering af fodgængerovergang på Kollegievej lige syd for Rosenvold.

Ad 3) Flytte fodgængerfeltet til Skovgade, evt. også torontolys

Ad 4) Oprettelse af fodgængerovergang
Etablering af gang- cykelareal på nordsiden, hvor krydsningen foregår over rabat m.m.

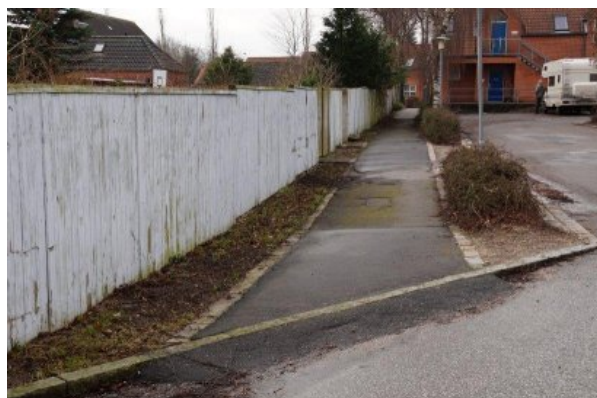
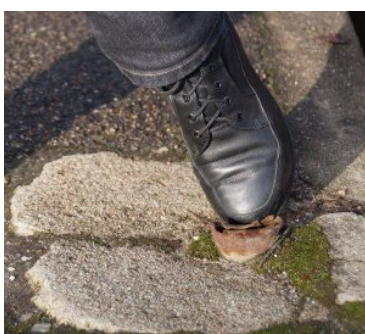
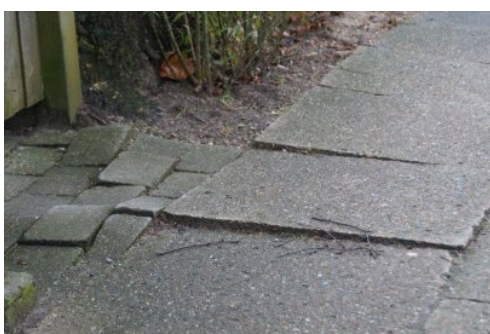
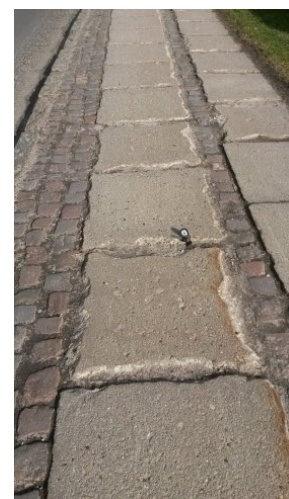
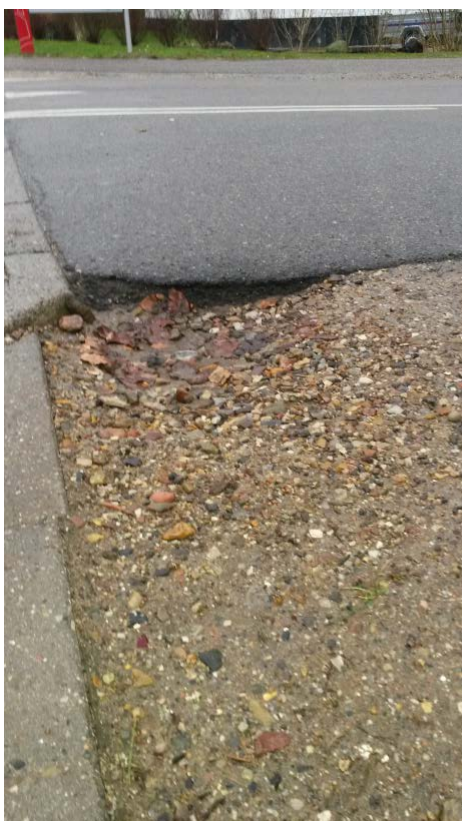
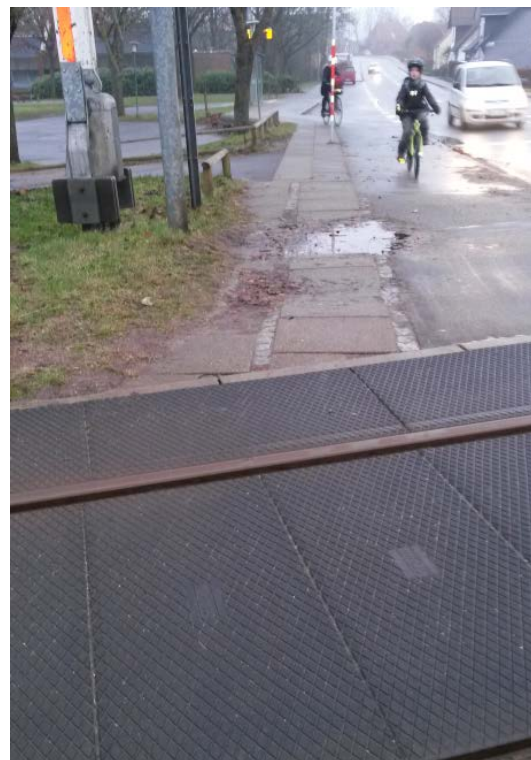
Hullede, nedslidte og svært fremkommelige fortove/stier (kort 3 - 8, 12, 14, 16, 20, 28, 29, 33)

- 1) Hovkærstien langs sydsiden af P-pladsen på Mølvangvejs sydside er i en miserabel forfatning.
- 2) Dårlig flisebelægning langs Møllegades østside
- 3) Brosten ligger lavt i forhold til fliser
- 4) Misligholdt fortov, stationsvej ud for Runecentret
- 5) Misligholdt fortov på Fårupvej på østsiden fra Bredager til Jernbanevej og på vestsiden fra det gamle Bibliotek til Ringvejen, der dannes store søer efter regnvejr
- 6) Fliserne langs Østerbydammen er eroderede – bortset fra en strækning på ca. 30 m
- 7) Snublefælde overfor Smededammen, i form af et rør fra den tidligere flagallé, der stikker ca. 5 cm op af jorden
- 8) Hul i vejen (der har været styrt med El-scooter) på hjørnet af Fårupvej/Ringvejen
- 9) Ringvejens fortov har mange lunger, hvori der samles regnvand

Ad 1) Genetablering af stien

Ad 2) Ny flisebelægning

Ad 3) Istandsættelse af fortov

Ad 4) Istandsættelse af fortov

Ad 5) Istandsættelse af fortov

Ad 6) Ny flisebelægning

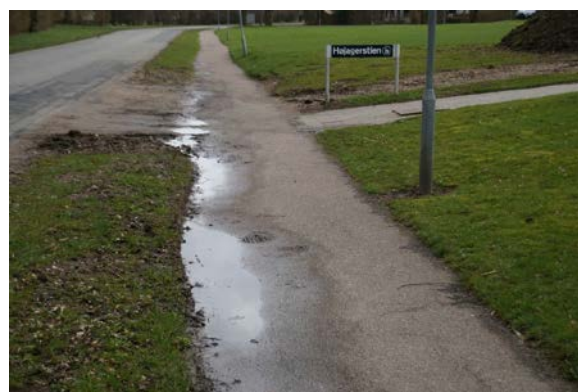
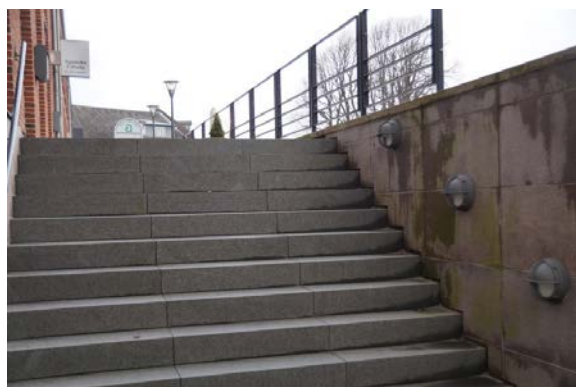
Gormstov (kort 3 - 11)

Problem: Svært/umuligt for gangbesværede at komme fra Gormstov og ned til pladsen foran Byens Hus (Byens torv). Ramperne er for stejle.

Forslag til afhjælpning: Gelænder i begge sider af begge trapper. Teknisk løsning på niveauforskellene – f.eks. "bjergvej"/rampe med "Hårnålesving"/repos på det grønne areal mellem Sparekassebygningen og Byens hus.

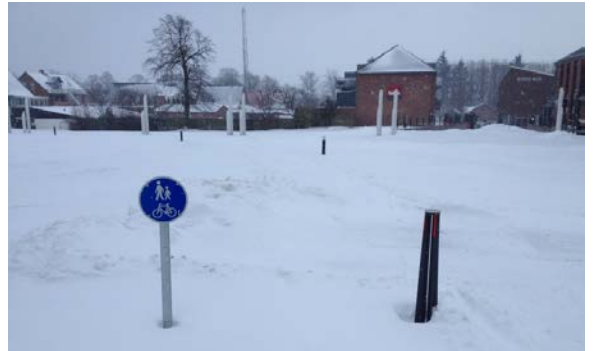
Snerydning (kort 3 - 30)

- 1) Stier sneryddes fra hver sin side ind mod pullerter, hvilket medfører spærring
- 2) Manglende sne/is rydning rundt om det gamle bibliotek (hjørnet af Fårupvej og Jernbanevej), og videre hen til Bredager

- Ad 1) hensigtsmæssig rydning, der ikke hindrer færdsel
Ad 2) Snerydning og saltning

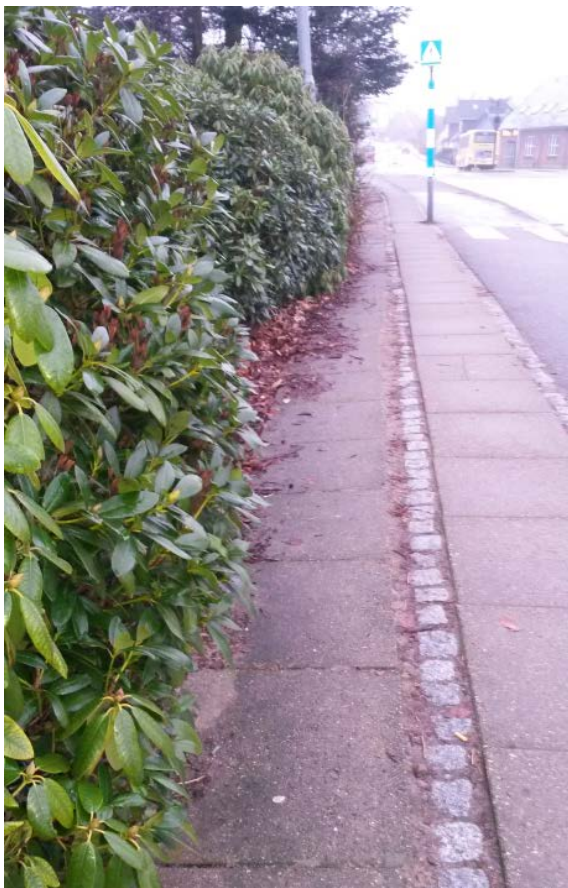
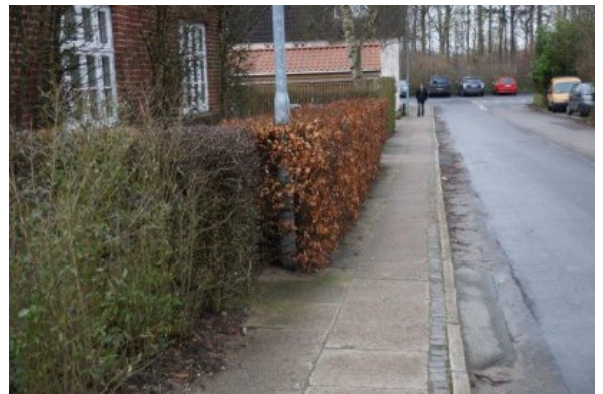
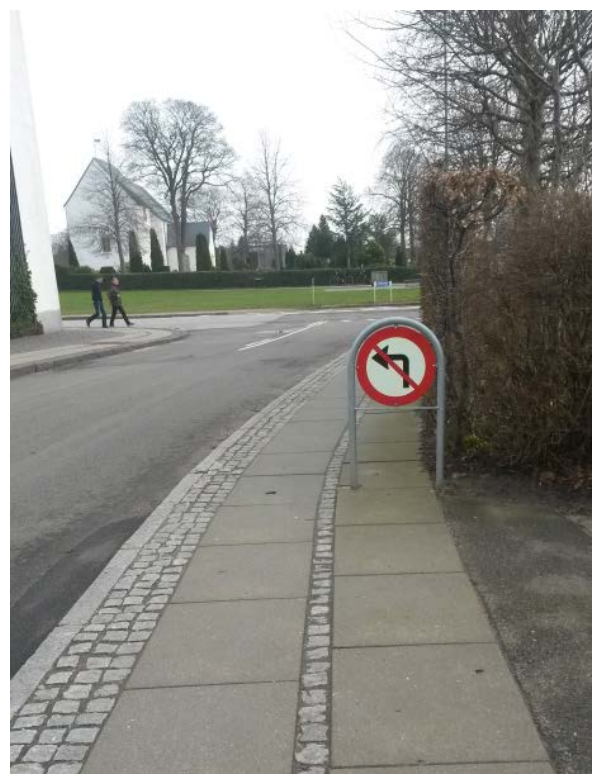
Delvist spærrede fortove (kort 3 - 13, 14, 28, 31)

- 1) Hæk på Møllegade dækker 1 fliserække
- 2) Hæk på vestlige hjørne af Møllegade/Jernbanevej fylder det meste af fortovet
- 3) Beplantning, der rager ud over fortov, hjørnet Ringvejen/Fårupvej nordsiden
- 4) Forbudsskilt "venstresving forbudt" placeret i en flise på Vestergades sydside ca. 30 m før Gormsgade. Skiltet, der henviser kørende trafik, fylder ½ fortov.

Ad 1) Lodsejer opfordres til at klippe hæk

Ad 2) Lodsejer opfordres til at klippe hæk

Ad 3) Lodsejer opfordres til at klippe beplantning

Ad 4) Skilt placeres på stander i fortovs-kanten

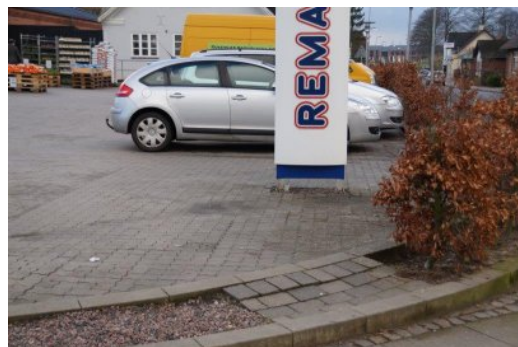
Adgang til REMA 1000 (kort 3 - 22)

Uhensigtsmæssigt at bløde trafikanter og biler kommer samme vej ind på P-pladsen.

Oprettelse af adgangsvej for bløde trafikanter på hjørnet af Skovgade/Vejlevej
