Bløde trafikanter

Fremkommelighed og sikkerhed i Jelling

Jelling Lokalråd, april 2014

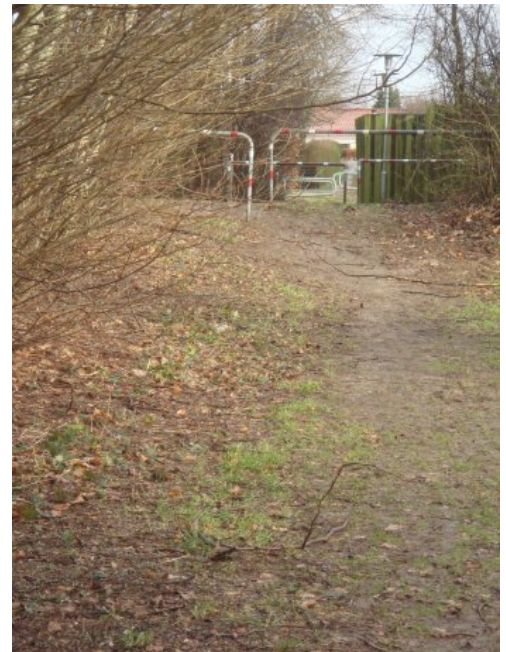
For cyklister, der måtte have en anden destination end Bredagerskolen, er strækningen fra gangbroen til Skovgade ufremkommelig, for så vidt man overhovedet kan tale om en sti.

Forslag til afhjælpning: Skolestien gennemgår en komplet reovering, hvor cyklisterne gives fri gennemfart (i det mindste fra Fårupvej til gangbroen), ved at der etableres hensigtsmæssig og entydig afmærkning, samt at flisebelægningen omlægges/udskiftes. Hvis stykket fra gangbroen passerer private parceller og ikke kan gøres farbart, bør der være en udkørsel til Bredager.

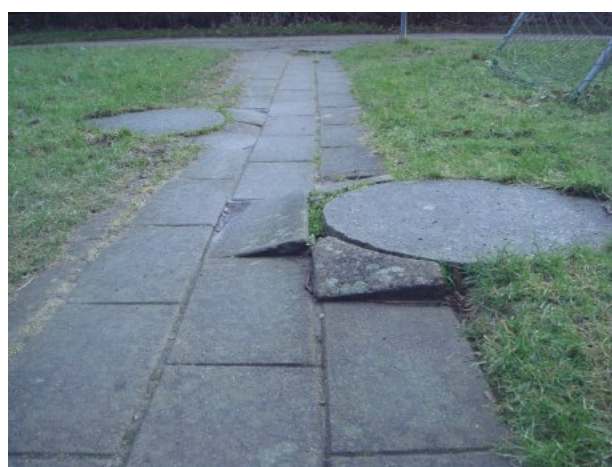
Fotoet til højre dokumenterer, hvor ufremkommelig stien er blevet, som følge af, at belægningen har sat sig.

Hvesagerstien fremviser de samme symptomer, men endnu i mindre alvorlig grad.

Forslag til afhjælpning: Højagerstien gennemgår en komplet reovering. Dette arbejde koordineres med Jelling Varmeværk, der inden for en kort årrække vil udskifte rør under stierne.

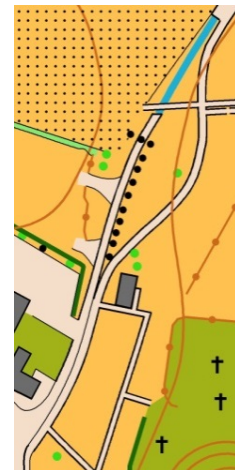
Problem 2: I takt med udbygningen og den forstærkede markedsføring af Kongernes Jelling må der i løbet af få år i sommerhalvåret forventes et markant større antal besøgende og dermed fodgængere på stien fra kroen og nordpå. Stien er samtidig cyklisternes eneste færdselsåre nordud af byen, hvor der altså også færdes små knallerter og grupper af racercyklister. Mange besøgende i monumentområdet vil ganske givet forvente, at de befinder sig i et trafikfrit område. Muligheden for konflikter mellem gående og cyklister er indbygget i dette anlæg. Det er utrygt for fodgængerne, og knallertkøreres og cyklisters fremkommelighed vil være nedsat. Desuden er vejlovens kriterium for at anlægge fællessti – at der er få fodgængere – ikke opfyldt. Endelig foretrækker cyklister fast belægning frem for grus.

Forslag til afhjælpning: Den resterende halve vejbane af Tørringvej bevares, markeres som dobbeltrettet cykelsti og føres igennem og forbindes med den gamle Tørringvejs blinde sydende. Det er på kortet vist med en blå linje svarende til en strækning på 50 meter. Spor i græsset viser, at denne rute allerede benyttes.

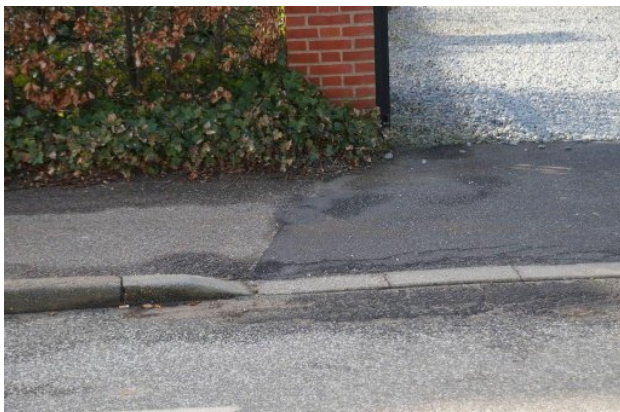
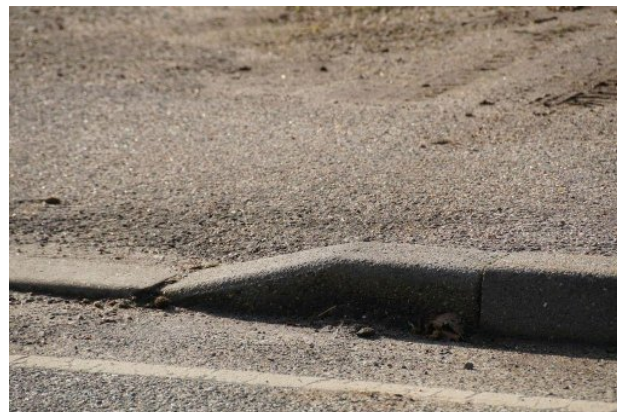
Eksempler på gode op/nedkørsler

Samtlige op/nedkørsler i Hørup ud til Vejlevej
